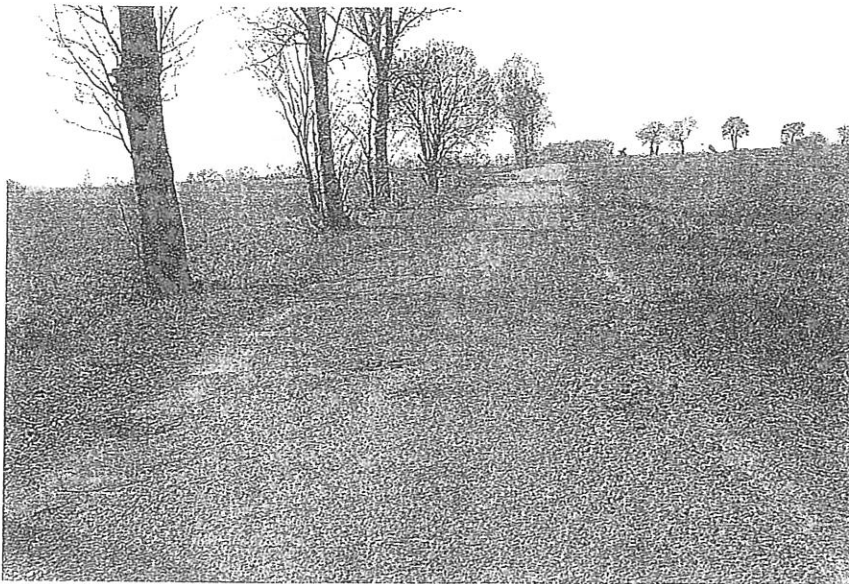
Abbildung 1: Weg im Abschnitt A, stark geschädigter Bereich

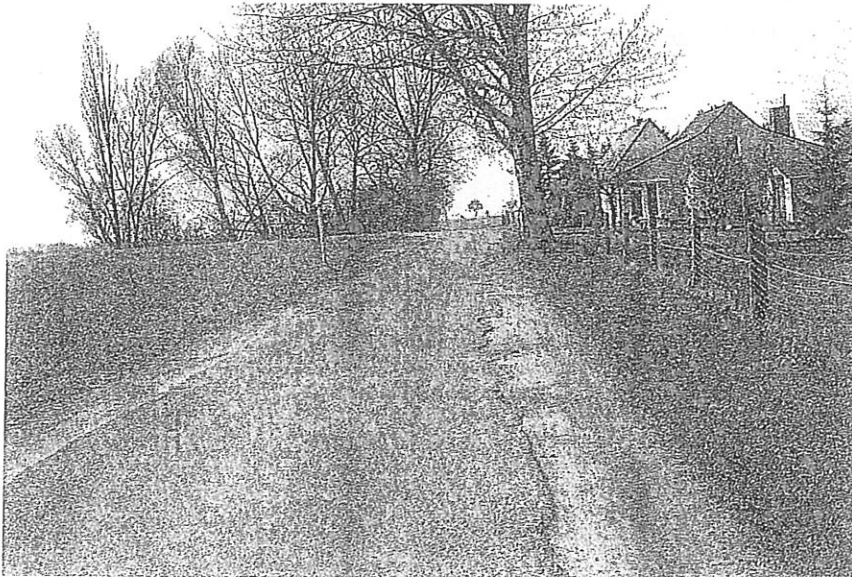
Abbildung 2: Weg im Abschnitt A, Ortslage Öftenhäven, starke Kantenabbrüche
